# FÆLLESBO

AFD. 230, MARKVÆNGET 9-17 & KLØVERVEJ 12-20, 7490 AULUM

HELHEDSPLAN JULI 2021 Rev.: maj 2024

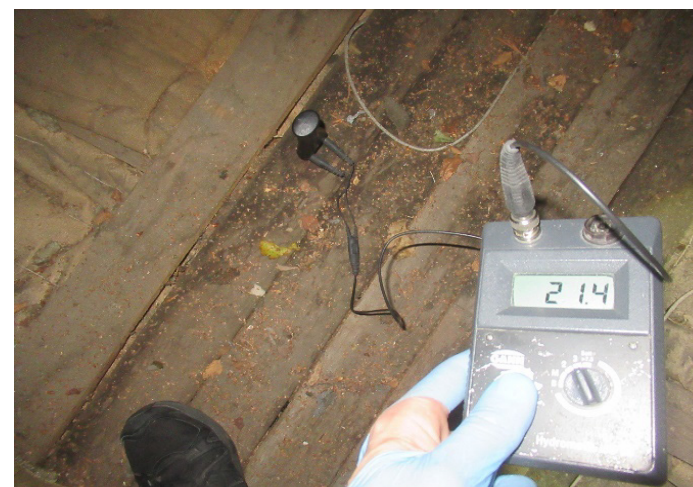
Eksempel på opfugtning af træværk – her gangbro.

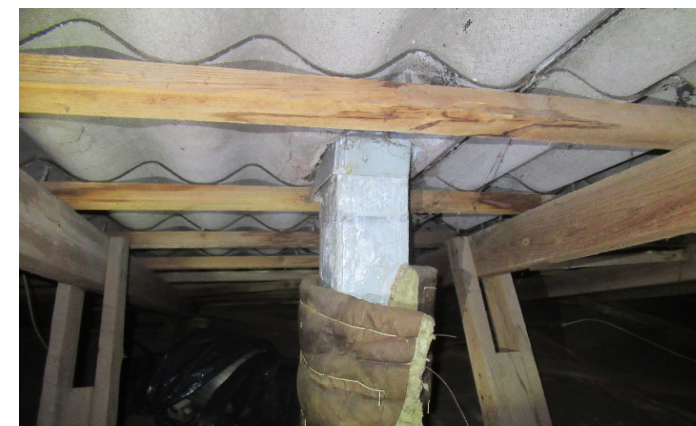
Eksempel på manglende kondensisolering på aftrækskanaler.

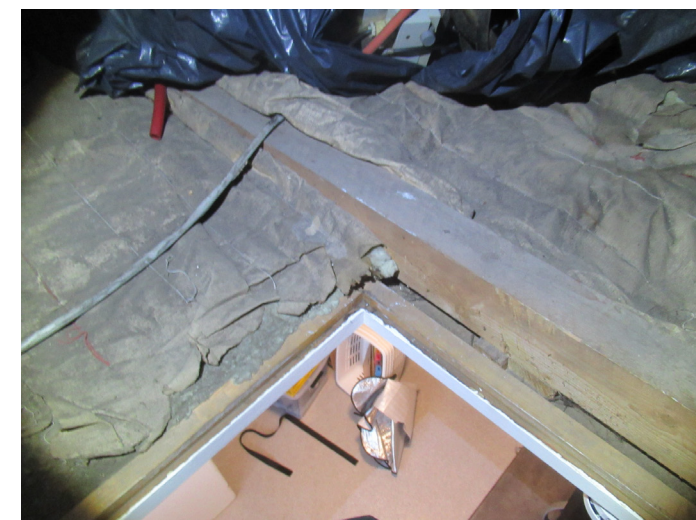
Eksempel på loftslem uden isolering.

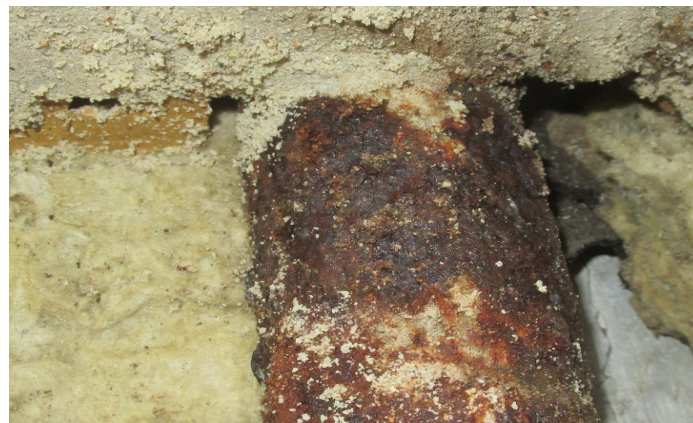
Eksempel på kraftig rusttæring i bærende stålsøjler.

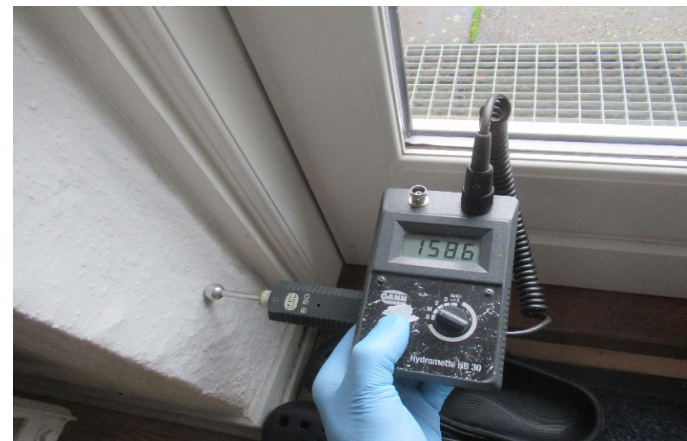
Eksempel på kraftig opfugtning.

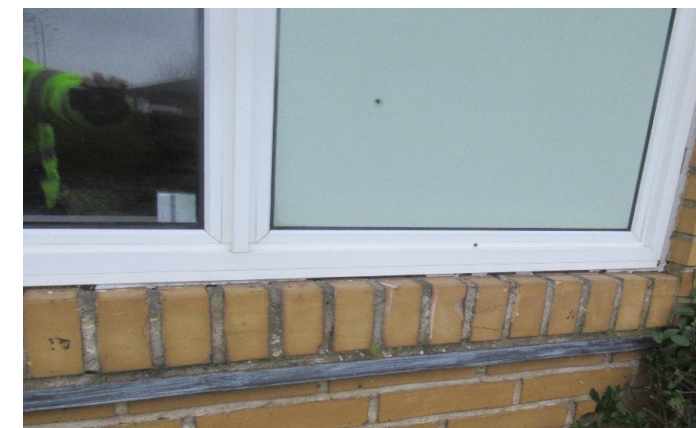
PVC- vinduer årgang 1995, manglende / nedbrudte kalfatringsfuge

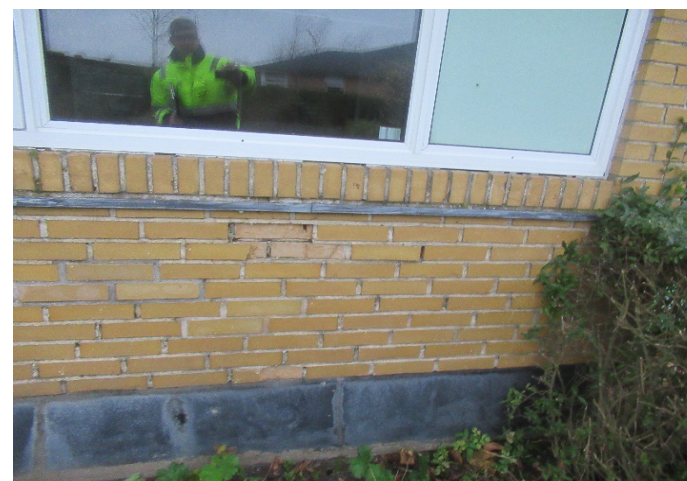
Eksempel på nedbrydning af murværk.

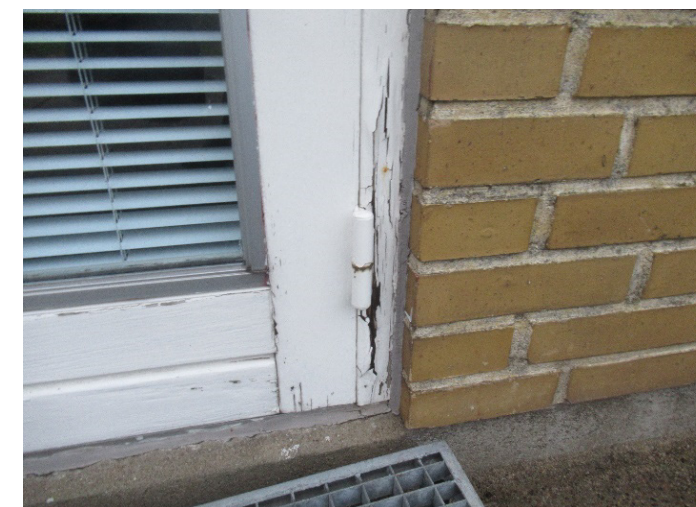
Eksempel på råd i døre af træ – specielt sydvendte terrasse-døre

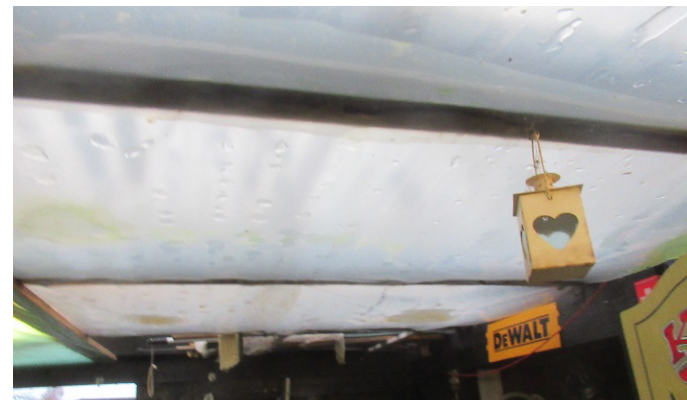
Eksempel carport med utæt tag.

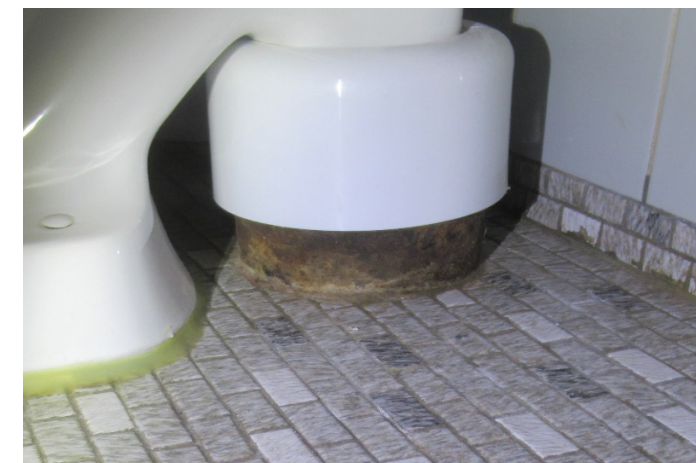
Afløbsinstallationer af støbejern i terrændæk.
