# FÆLLESBO

AFD. 230, MARKVÆNGET 9-17 & KLØVERVEJ 12-20, 7490 AULUM

HELHEDSPLAN JULI 2021

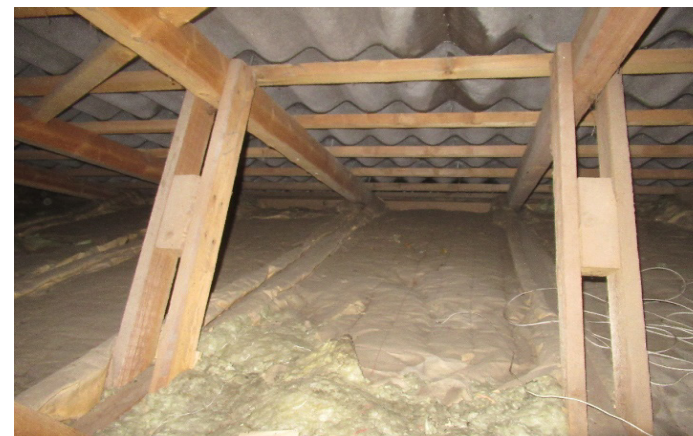
Bølgeplader med asbest – 52 år gl.

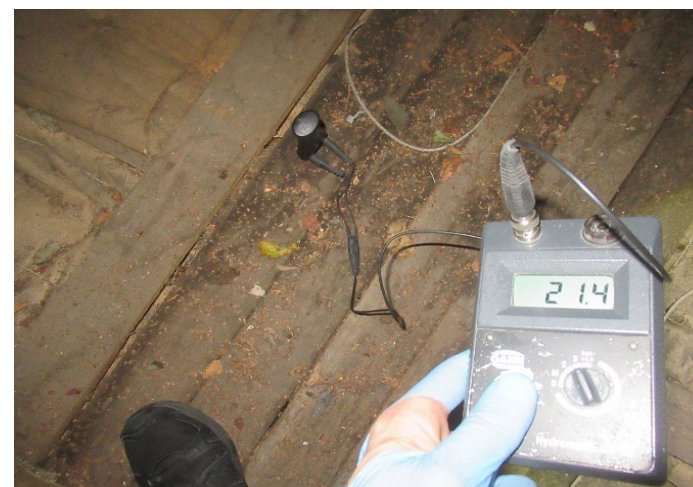
Eksempel på opfugtning af træværk – her gangbro.

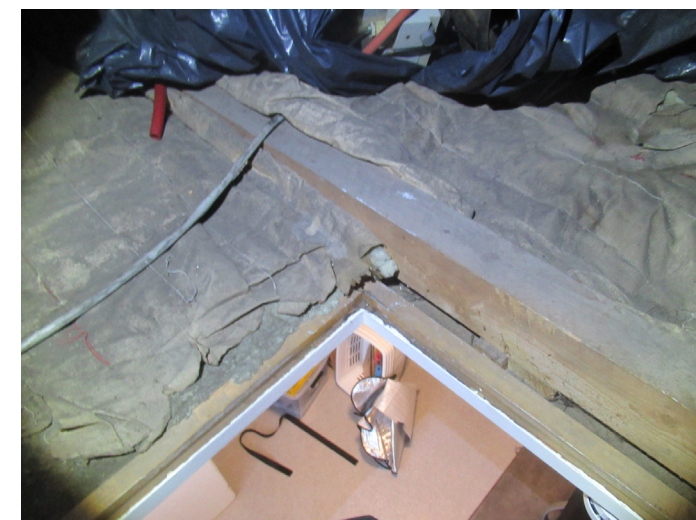
Eksempel på loftslem uden isolering.

| FællesBo | | | | | | | | | | | | | | | | | | | | | | | | | | | | |
|---|---|--|--|---|---|---|---|---|---|---|---|---|---|---|---|---|---|---|---|---|---|---|--|--|--|--|--|--|
| e | Udskiftning af loftslemme | | | stk | 10 | 4.500 | 100% | 45.000 | | | | | | | | | 100% | 45.000 | | | | | | | | | | |

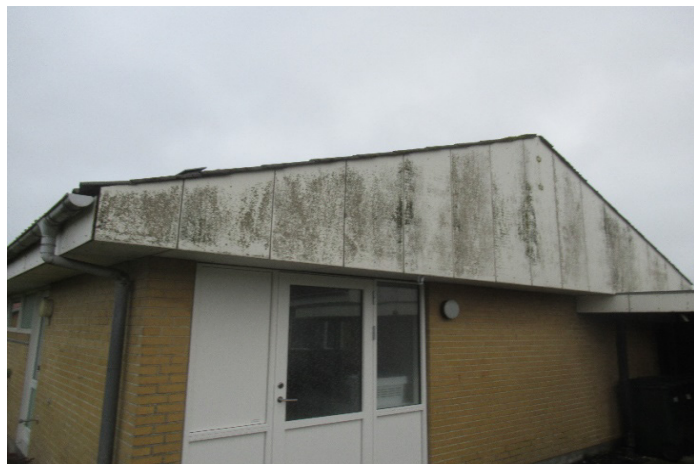
Eksempel på algedannelse.

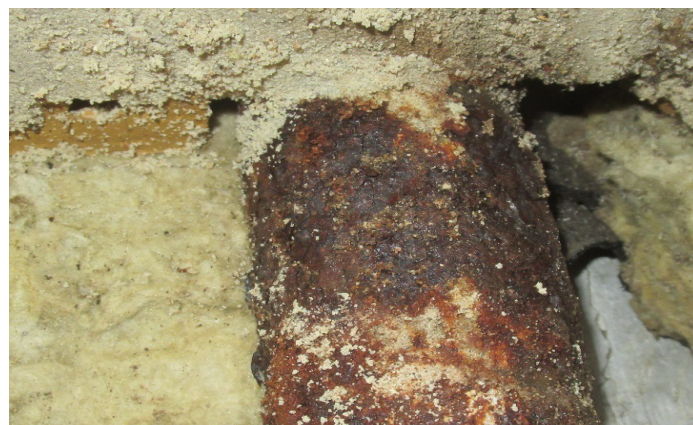
Eksempel på kraftig rusttæring i bærende stålsøjler.

| FællesBo | | | | | | | | | | | | | | | | | | | | | | | | | | | | |
|---|---|--|--|---|---|---|---|---|---|---|---|---|---|---|---|---|---|---|---|---|---|---|--|--|--|--|--|--|
| b | Udbedring skader i forbindelse med tærrede bærende stålsøjler | | | sum | 1 | 120.000 | 100% | 120.000 | 100% | 120.000 | | | | | | | | | | | | | | | | | | |

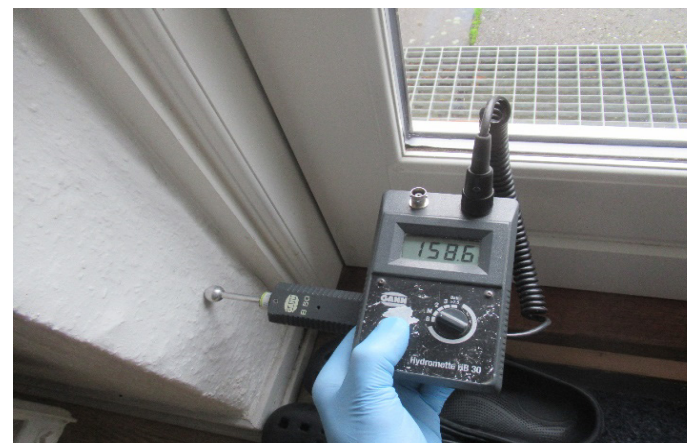
Eksempel på kraftig opfugtning.

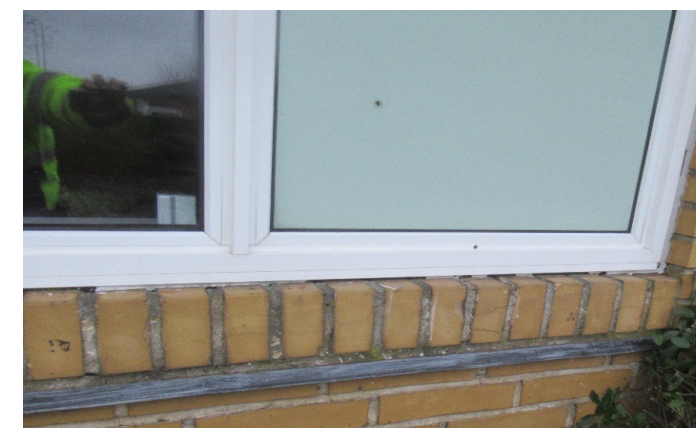
PVC- vinduer årgang 1995, manglende / nedbrudte kalfa-tringsfuge

| FællesBo | | | | | | | | | | | | | | | | | | | | | | | | | | | | |
|---|---|--|--|---|---|---|---|---|---|---|---|---|---|---|---|---|---|---|---|---|---|---|--|--|--|--|--|--|
| a | Udskiftning af vinduer | | | stk | 100 | 6.400 | 100% | 640.000 | | | | | | | | | 50% | 320.000 | 50% | 320.000 | | | | | | | | |

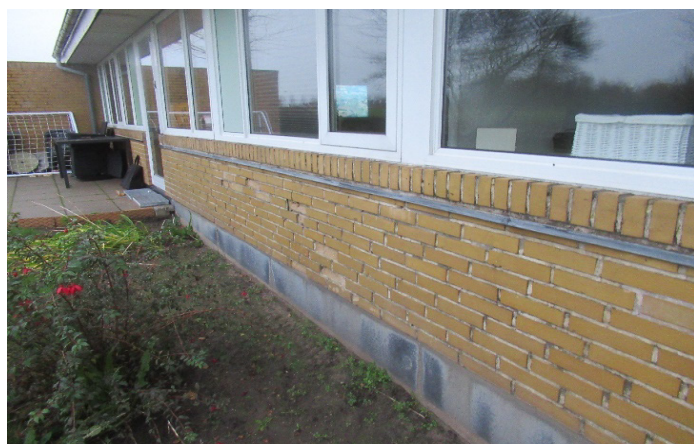
Eksempel på revnedannelser i sokler.

| FællesBo | | | | | | | | | | | | | | | | | | | | | | | | | | | | |
|---|---|--|--|---|---|---|---|---|---|---|---|---|---|---|---|---|---|---|---|---|---|---|--|--|--|--|--|--|
| e | Reparation af revner i sokkelpuds | | | sum | 1 | 50.000 | 100% | 50.000 | 100% | 50.000 | | | | | | | | | | | | | | | | | | |

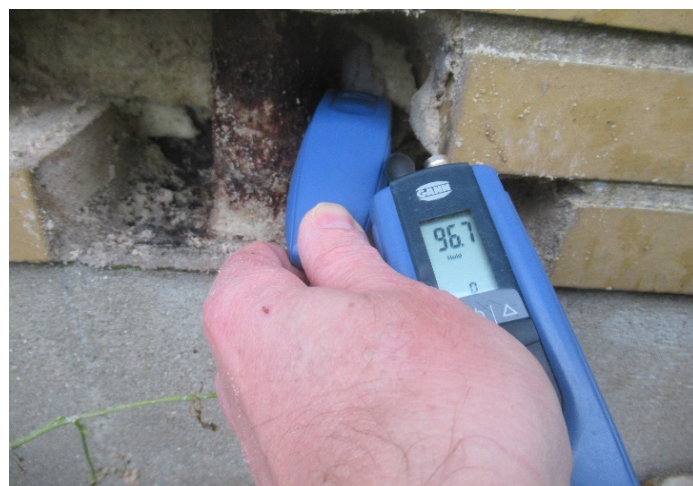
Eksempel på fugtmåling i bagmur.

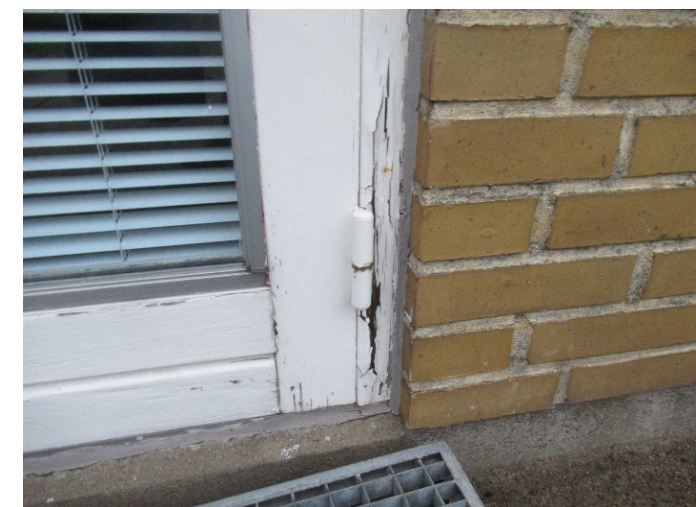
Eksempel på råd i døre af træ – specielt sydvendte terrasse-døre

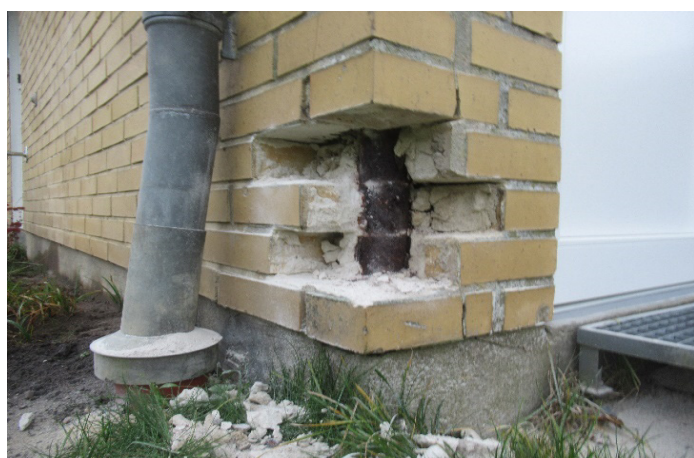
Eksempel på rusten - bærende stålsøjle.

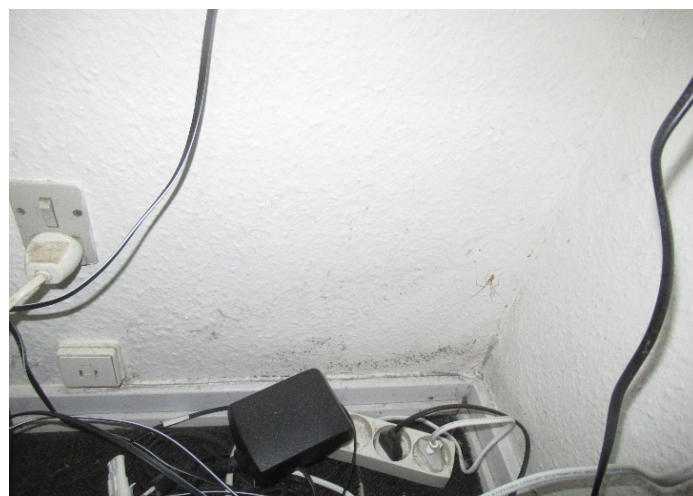
Eksempel på indvendig overflade med skimmelvækst.

| FællesBo | | | | | | | | | | | | | | | | | | | | | | | | | | | | |
|---|---|--|--|---|---|---|---|---|---|---|---|---|---|---|---|---|---|---|---|---|---|---|--|--|--|--|--|--|
| c | Indvendige udbedringer af sydvendte facader (skimmelafræsning, r | | | sum | 1 | 60.000 | 100% | 60.000 | 100% | 60.000 | | | | | | | | | | | | | | | | | | |

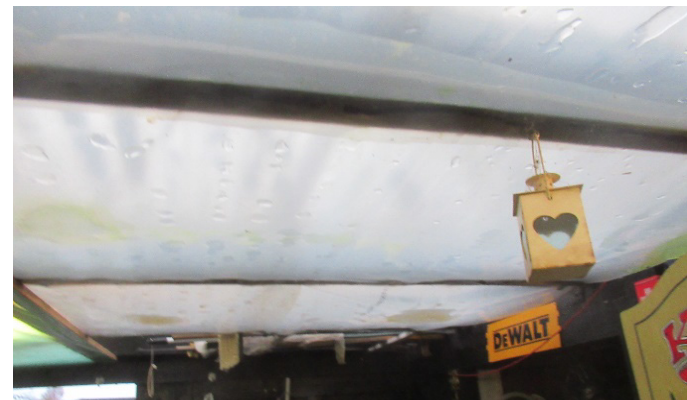
Eksempel carport med utæt tag.

| FællesBo | | | | | | | | | | | | | | | | | | | | | | | | | | | | |
|---|---|--|--|---|---|---|---|---|---|---|---|---|---|---|---|---|---|---|---|---|---|---|--|--|--|--|--|--|
| c | Overdækninger / carport mv. | | | stk | 10 | 25.000 | 100% | 250.000 | | | | | | | | | 50% | 125.000 | 50% | 125.000 | | | | | | | | |
