# FÆLLESBO

AFD. 401, VESTPARKEN 6-27, LIND, 7400 HERNING

HELHEDSPLAN JULI 2021

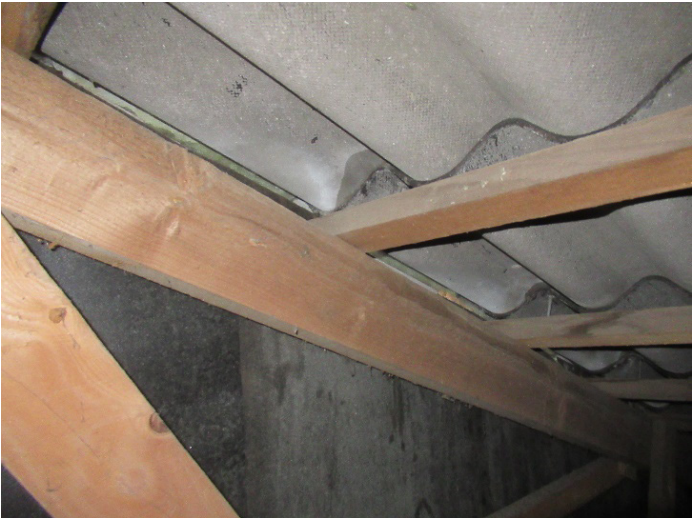
Bølgeplader med asbest – 52 år gl. – Eksempel på utætheder i samlinger – nr. 14

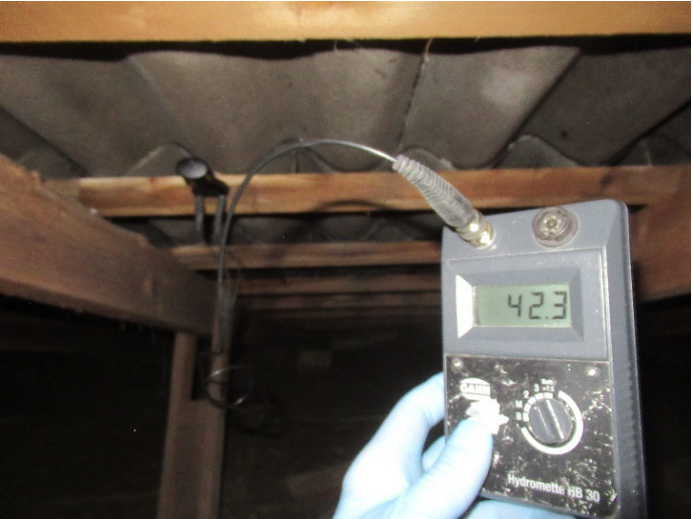
Eksempel meget høj træfugt i lægter.

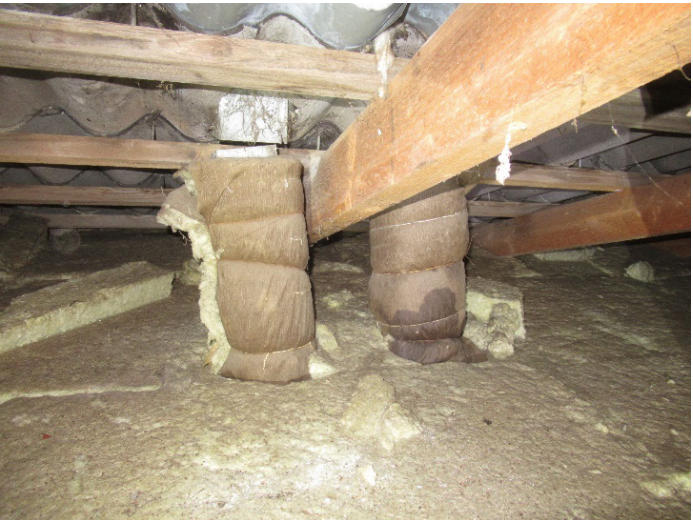
Eksempel på utæt aftrækskanal og manglende kondensisolering.

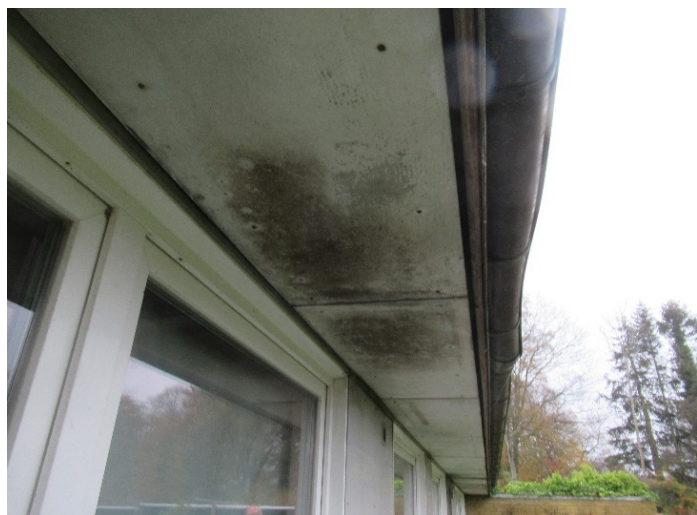
Eksempel på fugtplamager på underbeklædning og beskadiget tagrende.

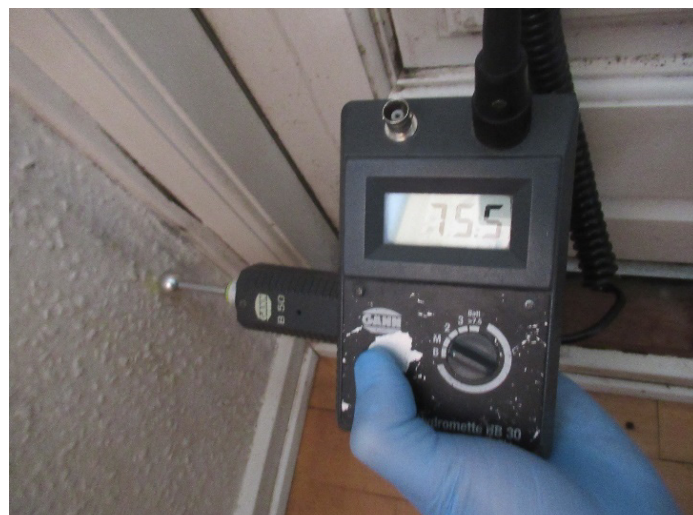
Eksempel på indvendig opfugtning grundet massiv kuldebro bag stålsøjle.

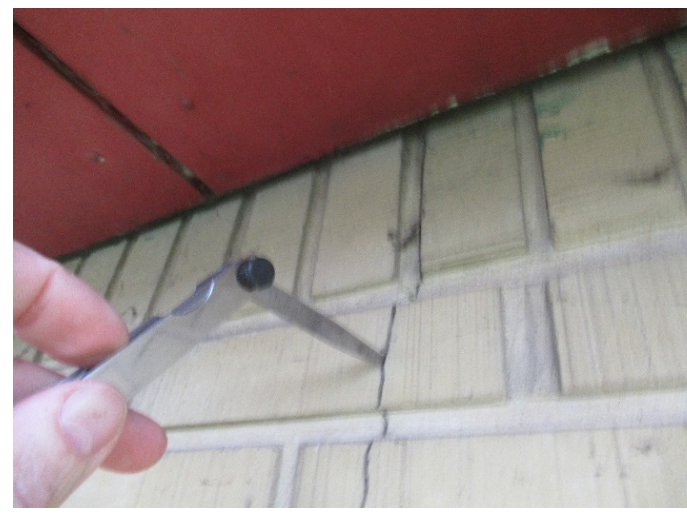
Eksempel på revnedannelse i facade.

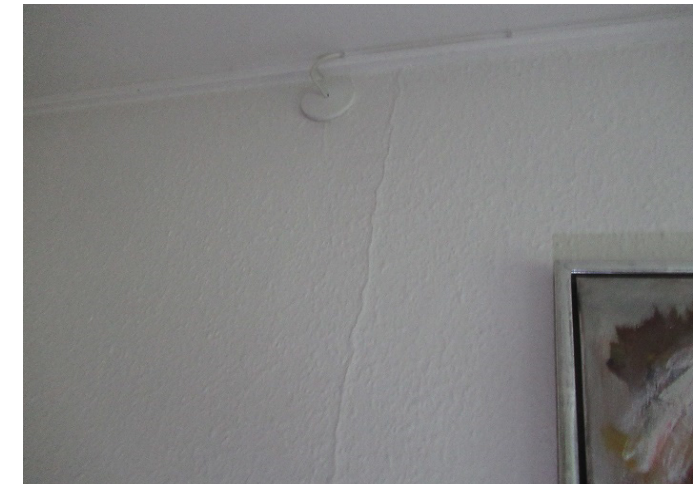
Eksempel på skillevægge med revnedannelse.

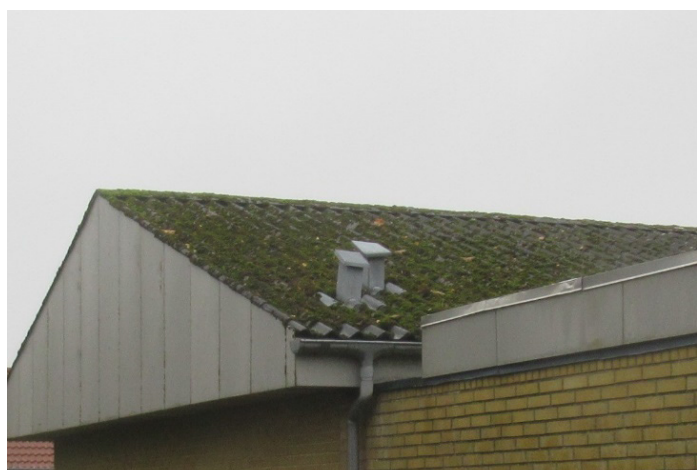
Eksempel på mosbegroning på tagflade.

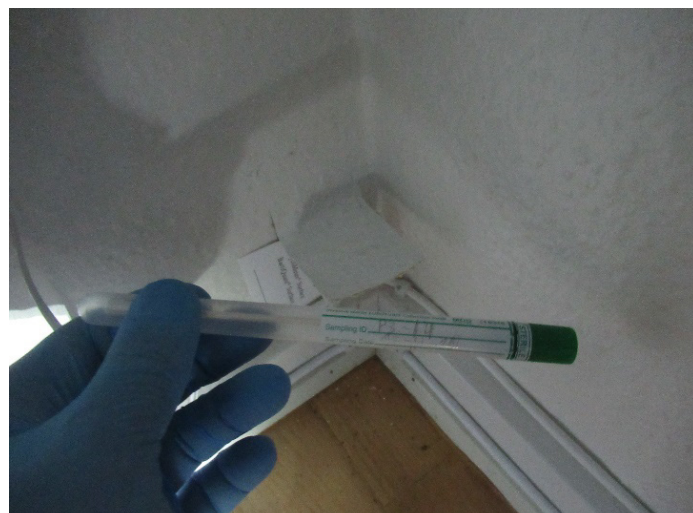
Eksempel på skimmelprøve – kategori B.

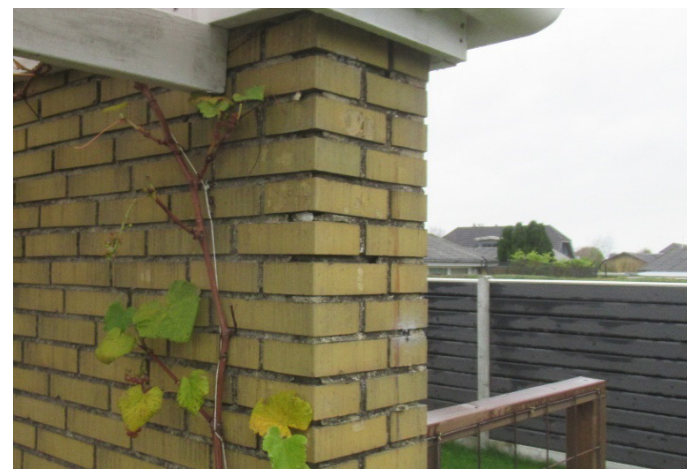
Eksempel på nedbrydning af fuger i murværket.

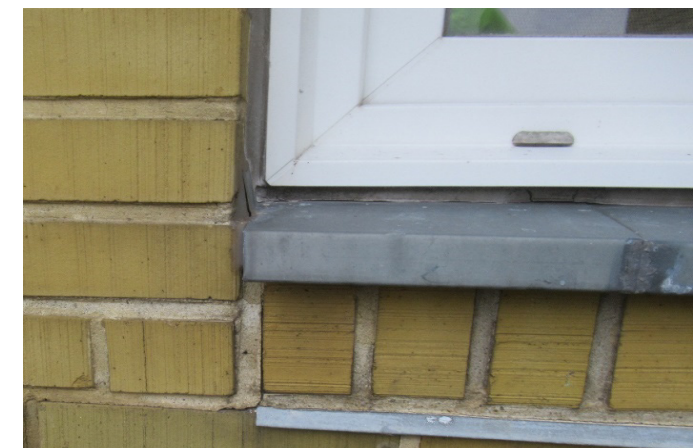
Eksempel på fugeslip i kalfatringsfuge.

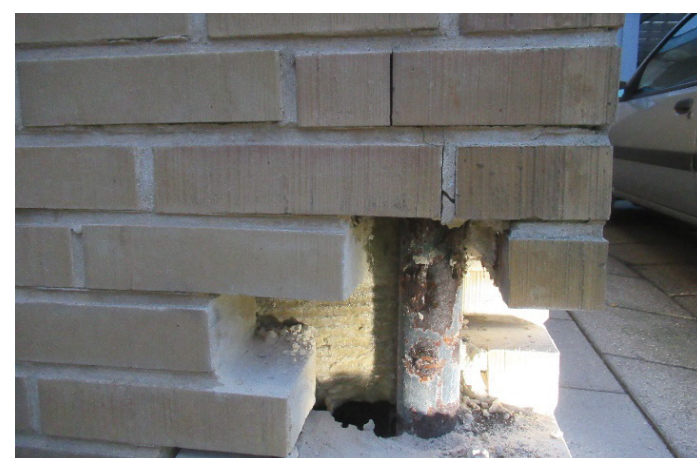
Eksempel på korrosion af bærende stålsøjler.

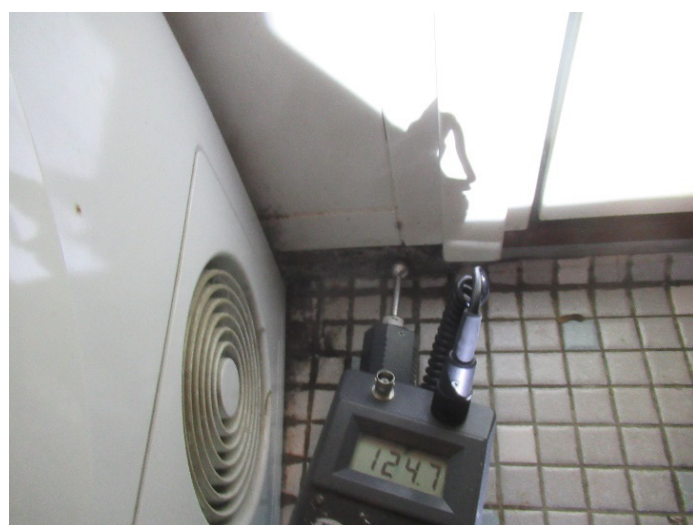
Eksempel på opfugtning grundet kuldebro.

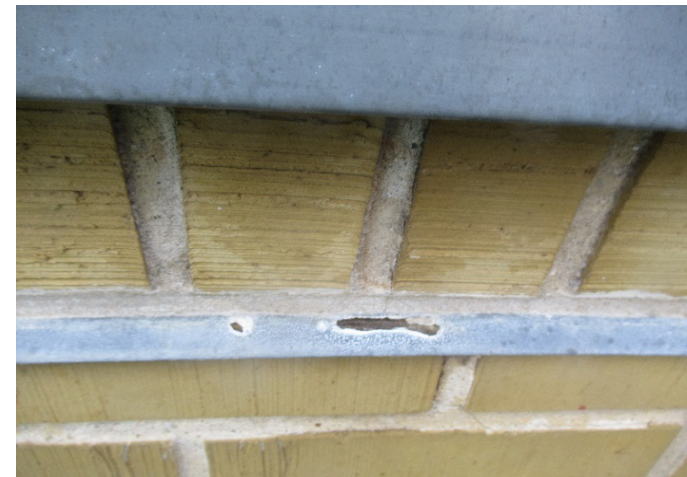
Eksempel på korroderet indskud under sålbænk

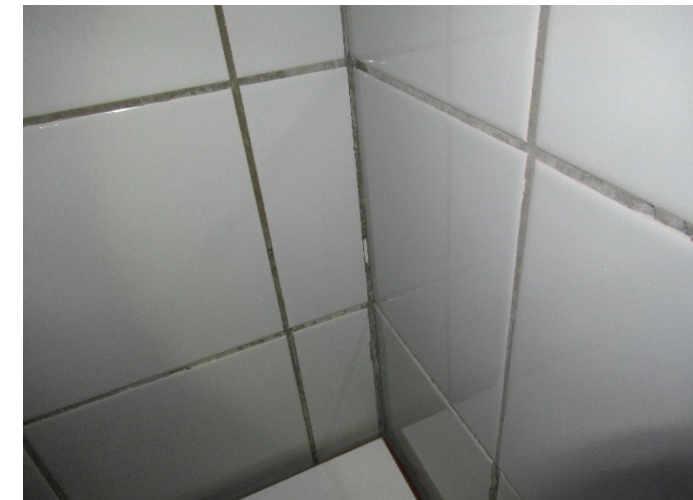
Eksempel på manglende / porøse flisefuger.
