FællesBo afd. 401.

Vestparken 6-24 og 15-27 Lind, 7400 Herning

## **TILSTANDSRAPPORT**

Februar 2021.

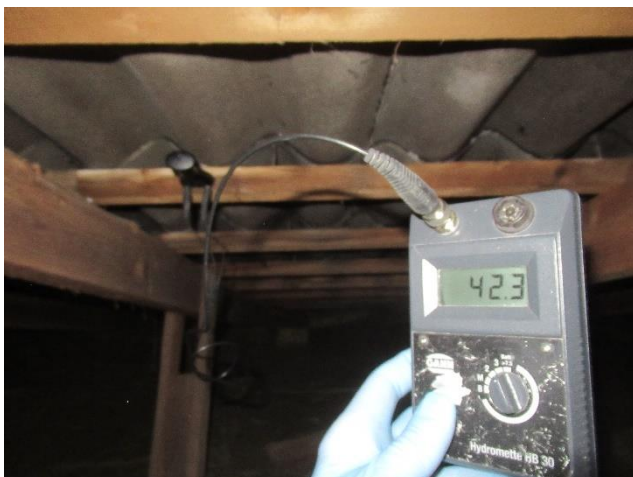
Ved gennemgangen af tagrummet, kunne der partielt konstateres utætheder, dels i forbindelse med revnede tagplader og dels i forbindelse med pladesamlinger/overlæg. I tagrummene kunne der partielt i taglægter, spær og gangbroer måles træfugt over 42 digits, hvor faregrænsen for svampeangreb er 20 digits.

Eksempel på opfugtede lægter i nr. 25.

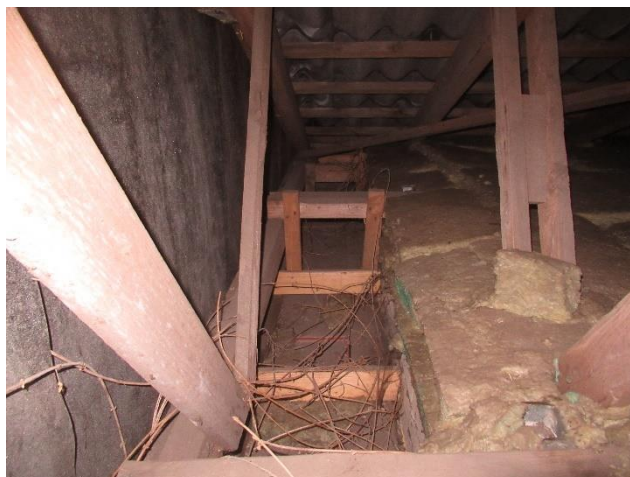
Eksempel på manglende vindstandsning i overgang mellem udhæng og isoleringsmateriale over lofter i nr. 16.

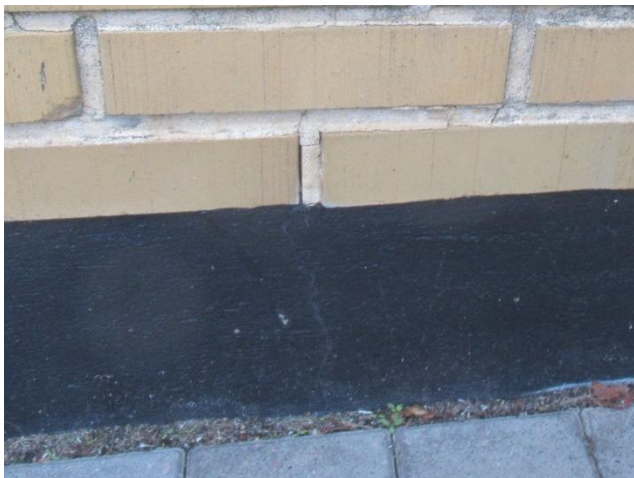
Ved gennemgangen af sokler sås der partielt lodrette revner, hvoraf enkelte var af større karakter. Revnerne er primært lokaliseret ved hushjørner eller under vinduessamlinger hvor der er bagvedliggende stålsøjle for rem og vurderes at skyldes korrosion i bagvedliggende stål og/eller uensartede bevægelser mellem fundament og oven liggende konstruktion.

Eksempel på revne i sokkel i nr. 27. Bemærk at revnen er af mindre karakter i soklen, men fortsætter op i facaden.

Det anbefales at sokler/forankringer af stålsøjler blotlægges og undersøges nærmere og i nødvendigt omfang udskiftes/forstærkes. Sokler renoveres herunder affasning af øverste kant mod facade (forudsat at der ikke bliver udført ny teglstensfacade) og indrilning/limning af armeringsjern i sokler som forstærkninger ved revner. I forbindelse med en facaderenovering kan det blive nødvendigt med en fundaments-påføring grundet udvidelse af hulmur.

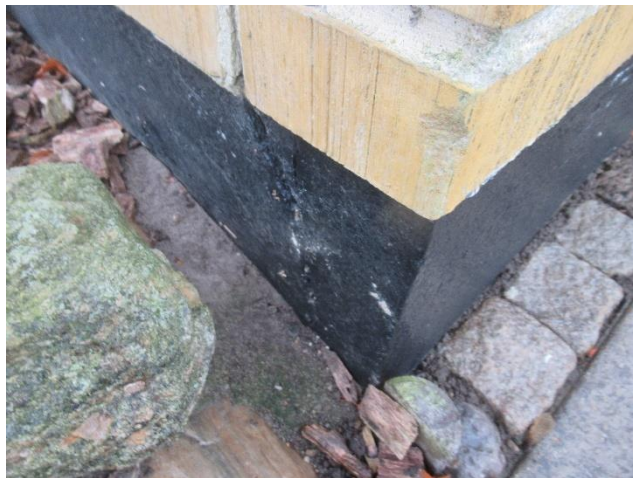
Eksempel revne i sokkel, i forbindelse med bagvedliggende jernsøjle.

I forbindelse med udførte destruktiv undersøgelse i facader, kunne der konstateres korrosion i stålsøjlerne hvilket vurderes som værende årsag til revner i sokler, hvor der er bagvedliggende bærende stålsøjler.

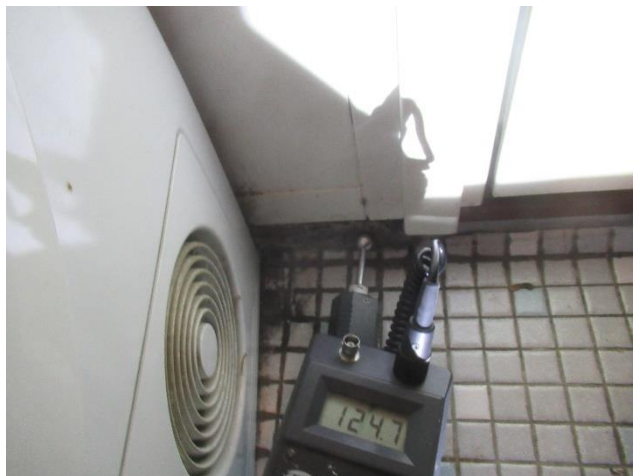
Eksempel på mosaikgulv i bryggers i nr. 21.

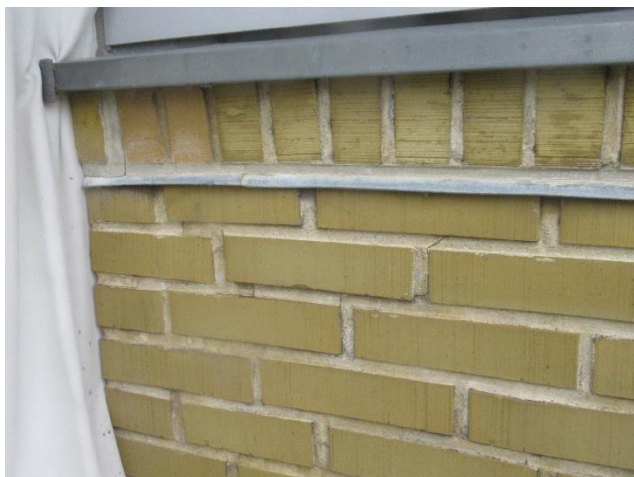
Det kunne ved destruktive undersøgelser i murværket konstateres korrosion i de bærende søjler for tagkonstruktionen. Samtidig sås det, at facadestenene var tildannet, grundet manglende plads ved bærende søjler. I forbindelse med opmuringen af facaden, er mørtelen mellem facadesten og søjlen komprimeret, hvilket holder søjlerne opfugtet og samtidig forhindre uensartede bevægelser mellem facader og søjler.

Eksempel på revne i murværk i forbindelse med bagvedliggende stålsøjle i nr. 16.

Det anbefales at murværket, som minimum, i nødvendigt omfang udbedres, hvor der ses revnede/beskadigede facadesten og løse/manglende mørtelfuge. I forhold til de bevægelses relaterede revner ved de bærende stålsøjler, bør det overvejes om man med henblik på fremtidssikring af bebyggelsen, bør udskifte facaden set i lyset af skadesomfanget og den begrænsede isoleringsmængde.

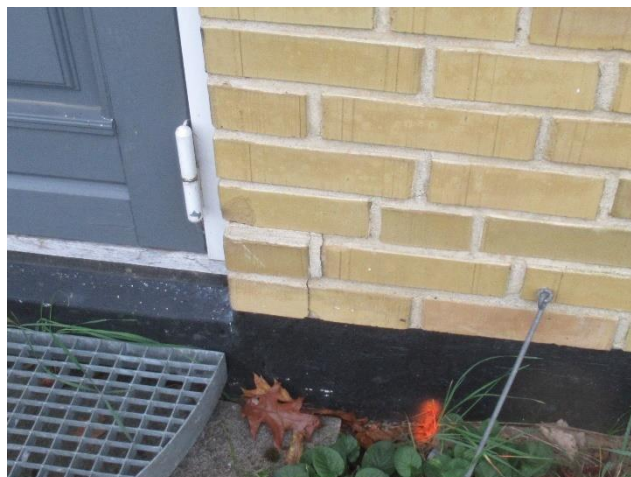
Eksempel på revne i murværk i forbindelse med bagvedliggende stålsøjle i nr. 25.

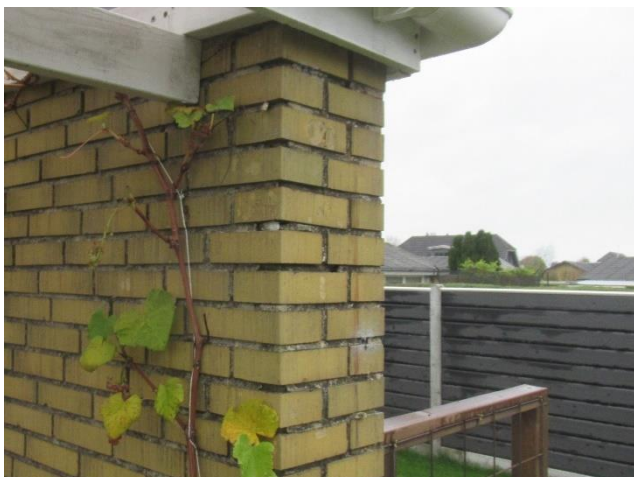
Ved facader og gavle, kunne der registreres slidte/porøse eller manglende mørtelfuger, revnede eller frostsprængte teglsten og lodretgående revner. De lodrette revner sås i varierende størrelser, men primært i forbindelse med væghjørner og hvor der indvendigt er tværgående skille vægge. Skaderne er størst umiddelbart over sokkel og ca. 1,3 m opad, men ses også i rulleskifte under udhæng og de underliggende 1 – 2 skifter.

Eksempel manglende/porøse fuger i murværk ved overdækket terrasse i nr. 21.

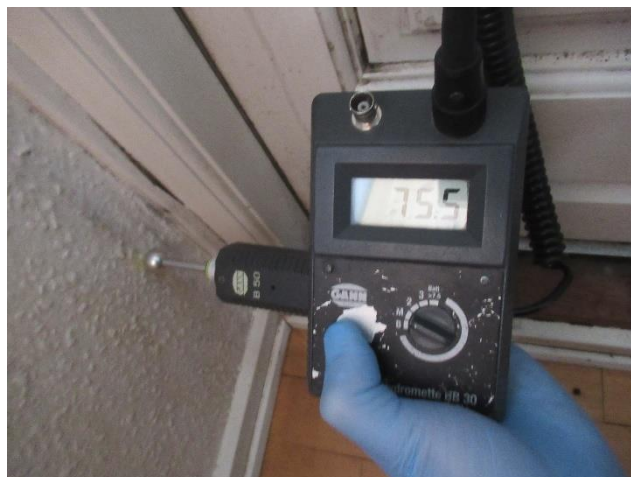
Eksempel på opfugtet skillevæg i forbindelse med havedør i nr. 25. Bemærk at lokationen er umiddelbart bag ovenstående billede

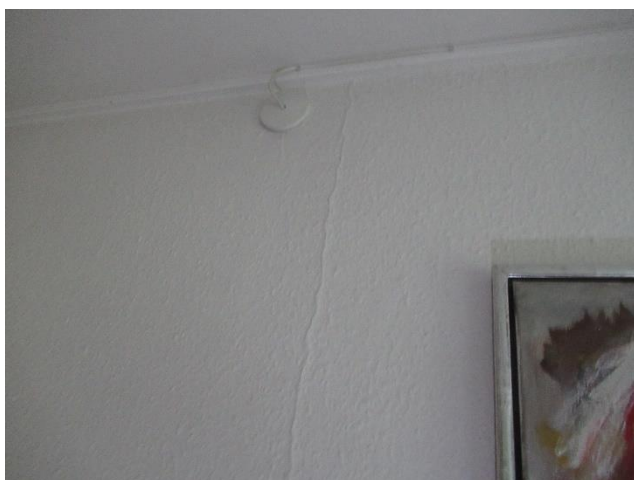
Revne i skillevæg i nr. 14.

**A Rep. af revner i indvendige vægge**

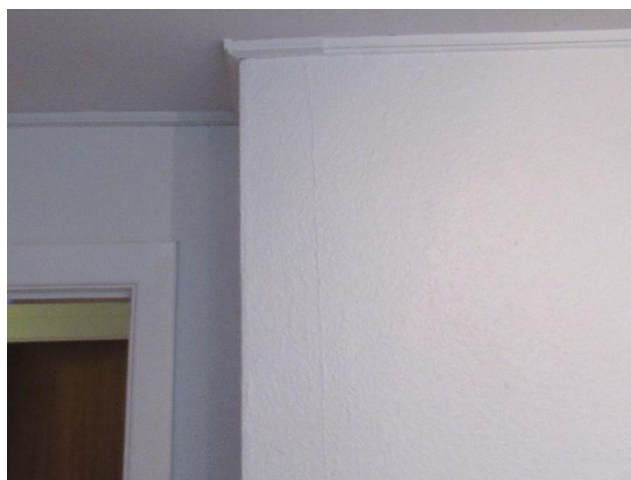
Eksempel på revne i elementsamling i soveværelse i nr. 21.

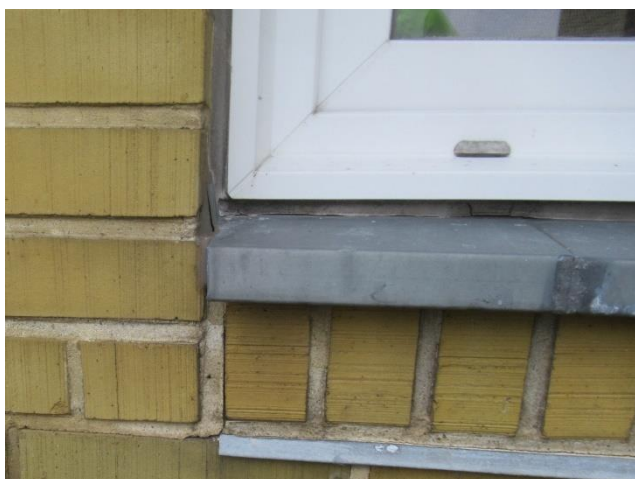
Ved eftersynet kunne der generelt registreres defekte kalfatringsfuger omkring vinduer. Problemet sås primært som fugeslip ved sålbænke.

Eksempel på fugeslip i kalfatringsfuge under vindue.

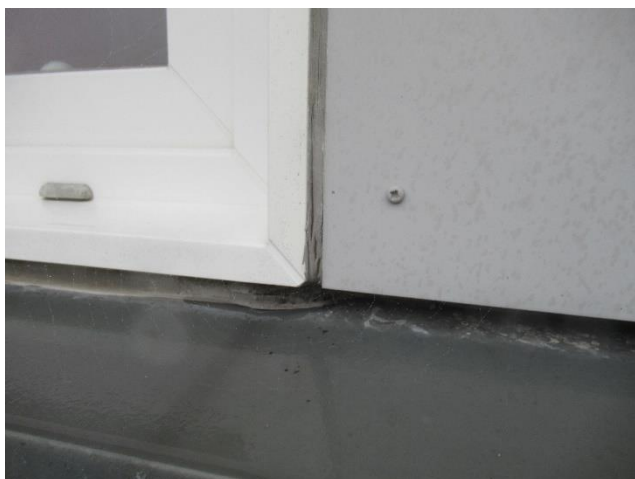
Eksempel på fugeslip ved vindue.

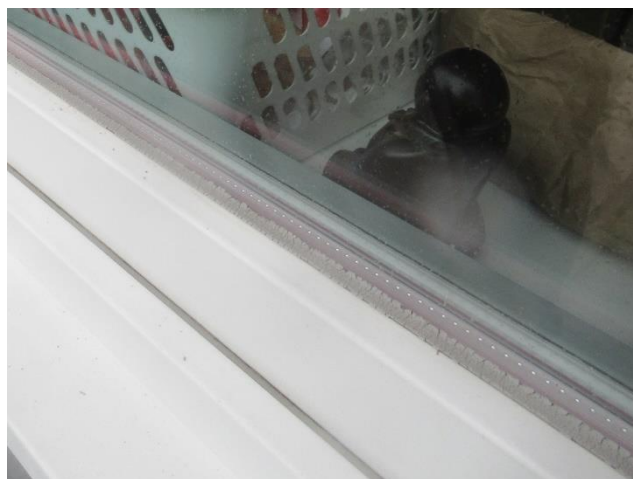
Samtidig sås i tætningslister ved glas revner/krakeleringer, primært mod syd.

Eksempel på smuldrende tætningslister i PVC-elementer i nr. 14.

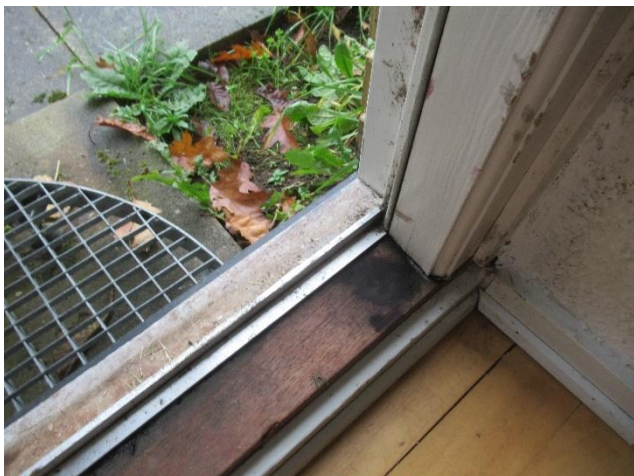
Havedør ved nr. 25. Bemærk mørk plamage på dørtrin som følge af kondensdryp fra dørhåndtag.

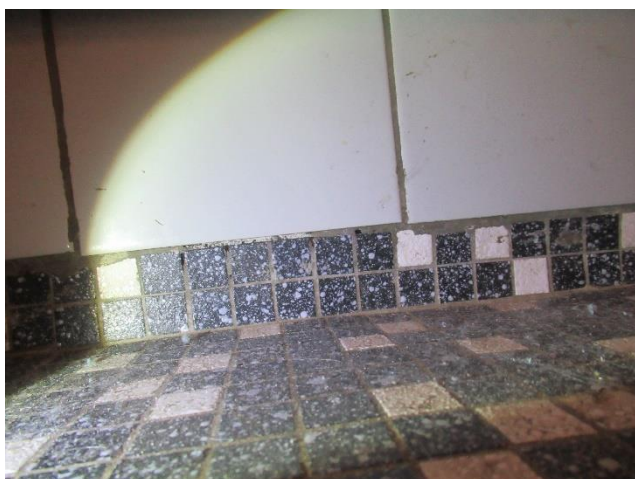
Nr. 16 – Eksempel på manglende/porøse flisefuger.

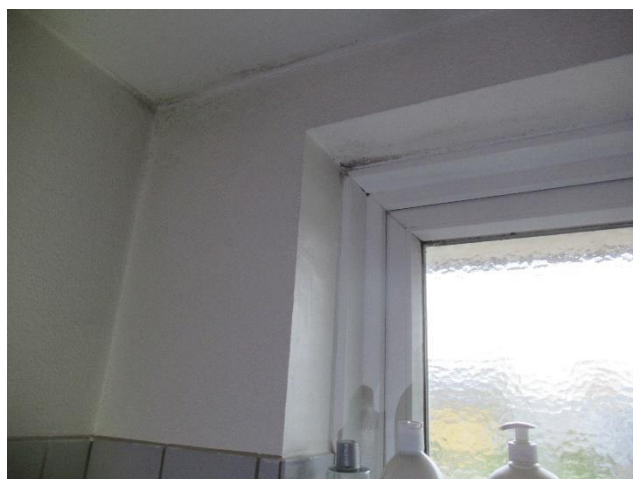
Der kunne desuden på enkelte lokationer konstateres plamager med skimmelvækst i brusenicher.

Eksempel på synlig skimmel i overgange mellem vægge og loft/vindue i nr. 25.

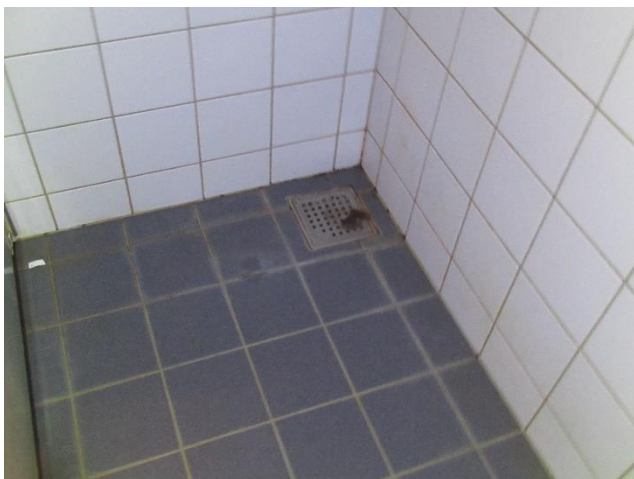
Ved gennemgangen af badeværelser kunne der konstateres skader i overflader, såsom manglende eller hullede flisefuger, revnede fliser i gulv og vægge og utætheder i overgangen mellem vægge og gulve. Overgangen mellem gulve og vægge var udført med mørtelbaseret flisefuge, der ikke er elastisk, hvorved der er opstået revner. I forbindelse med gulve kunne der partielt konstateres manglende fald/bagfald mod gulvafløb. I en enkelt renoveret bruseniche kunne det konstateres at der ikke, som anvist i SBI anvisning 252 – Vådrum, er min. 150 mm mellem afløbsskål og tilstødende vægge.

Nr. 21 – Eksempel på gulv afløb i bruseniche. Bemærk at gulv afløbets placering ikke er i overensstemmelse med anvisninger i SBI-anvisning 252 - Vådrum.

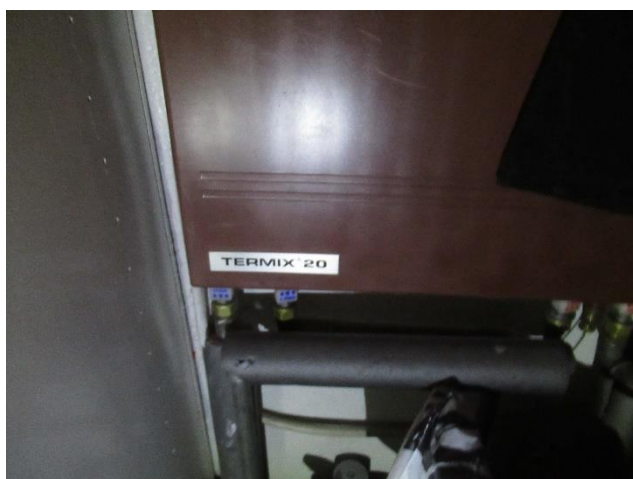
Eksempel på varmeveksler af ældre dato i nr. 16.

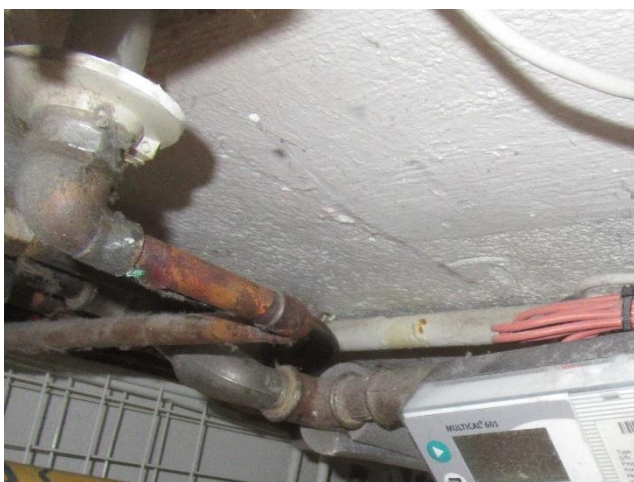
Eksempel på korrosion i vandrør i nr. 25.

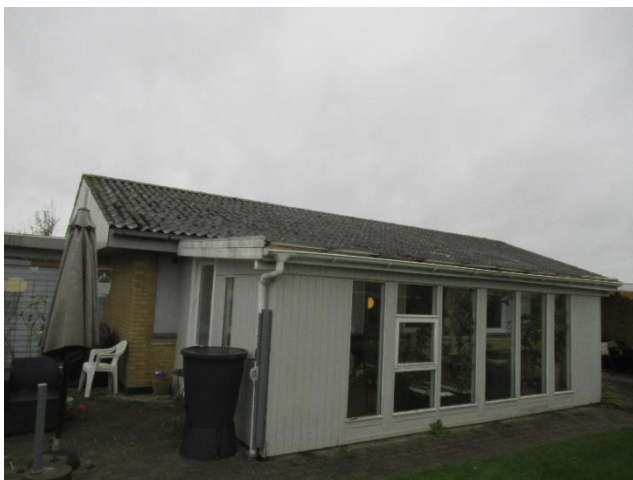
Eksempel på udestue i nr. 21. Bemærk manglende afstand mellem beklædning og belægninger

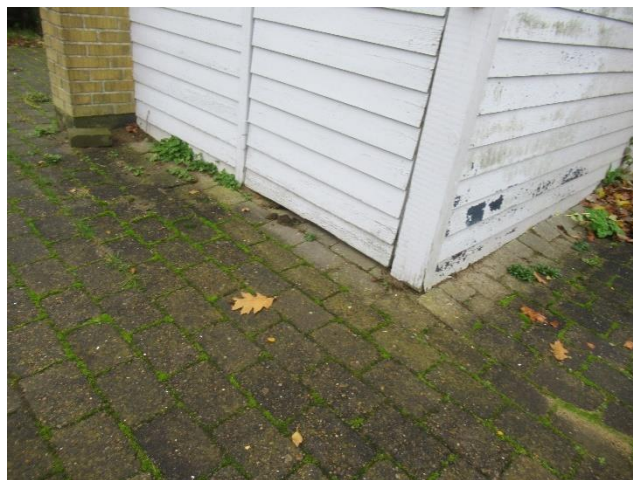
Eksempel på beklædning ført helt ned til terræn.

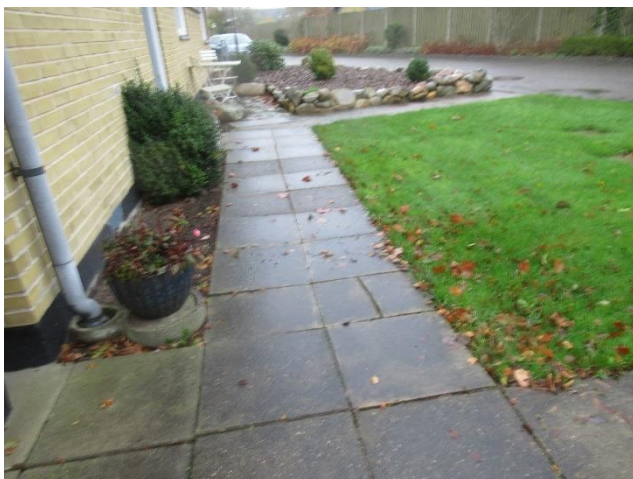
Eksempel på slidt og algebegroet belægning i nr. 27.

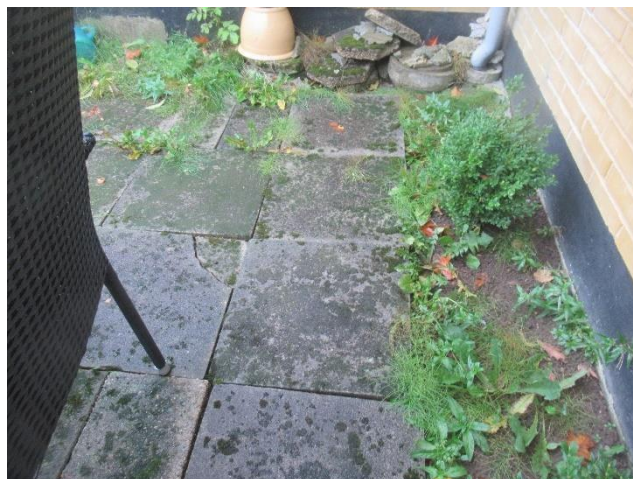
Eksempel på slidt og ujævn belægning ved terrassen i nr. 25.
