# Helhedsplanens indhold – Afd. 107

## - Tiltag generelt

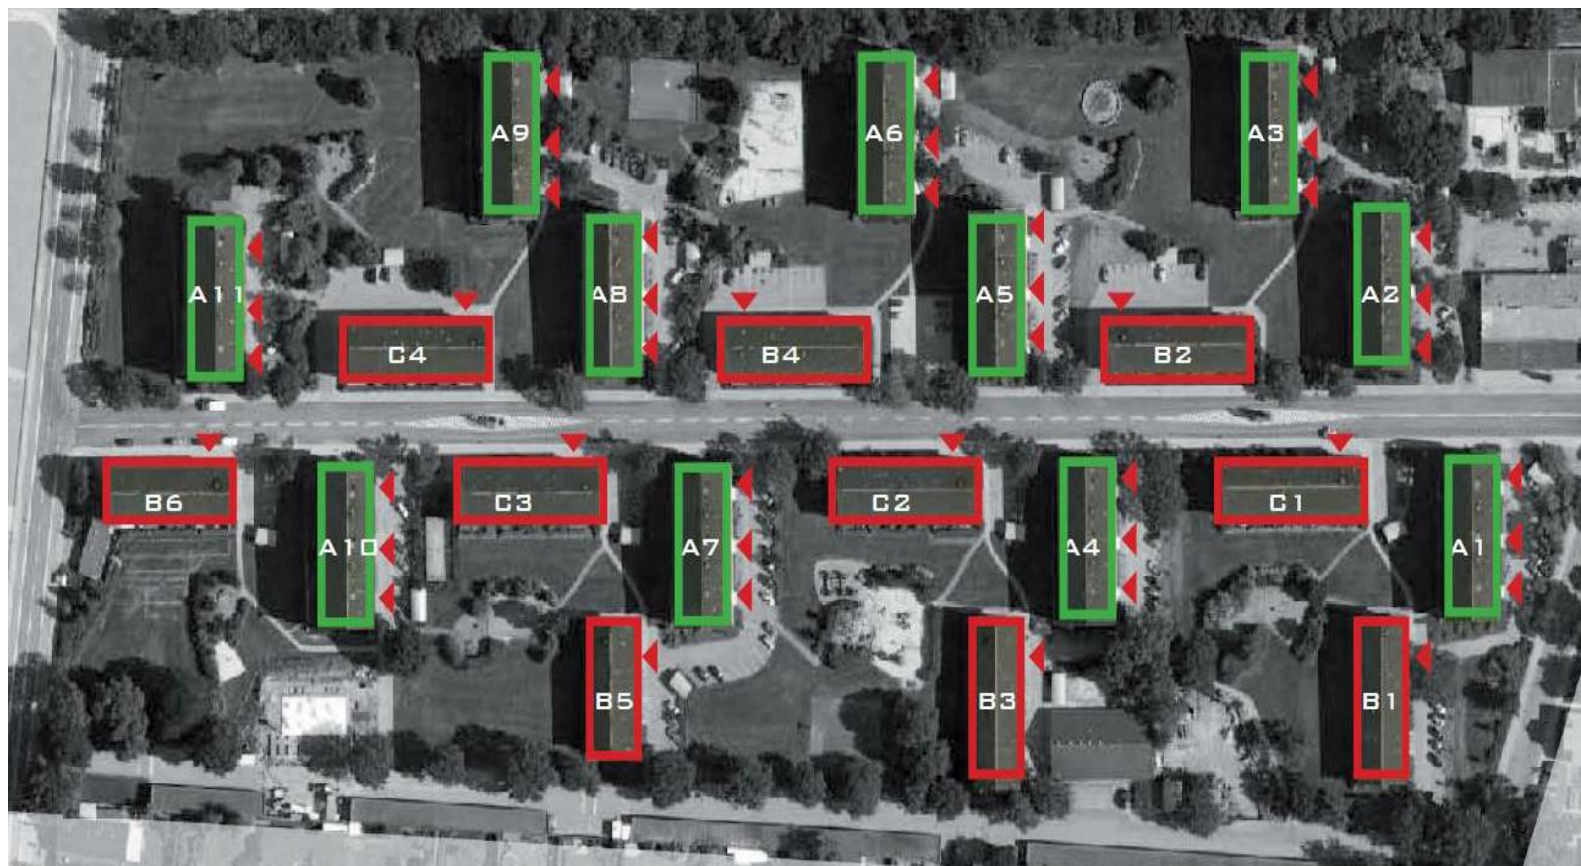
# Blokoversigt

- Ca. 1/3 af boligerne (144 boliger) gøres tilgængelige via etablering af elevator i B-blokkene og C-blokkene – 10 stk. elevatorer
- Nogle lejlighedsskel flyttes, hvorfor eksisterende boliger ændres i størrelse
- Der nedlægges to boliger på hver etage i blok C 1-4 (Stuen, 1. og 2. sal). I alt 24 boliger nedlægges.
- Der tilføres 24 boliger i forbindelse med opdelingen af boligtype A7 og A8 til 3 boliger i blok A 1-2-3-5-6-8-9-11 (1., 2. og 3. sal)
- Der vil derfor fortsat være 441 lejemål efter renoveringen

- TILGÆNGELIGHEDSBOLIGER  
ELEVATOR
- BOLIGER UDEN TILGÆNGELIGHED
- INDGANG

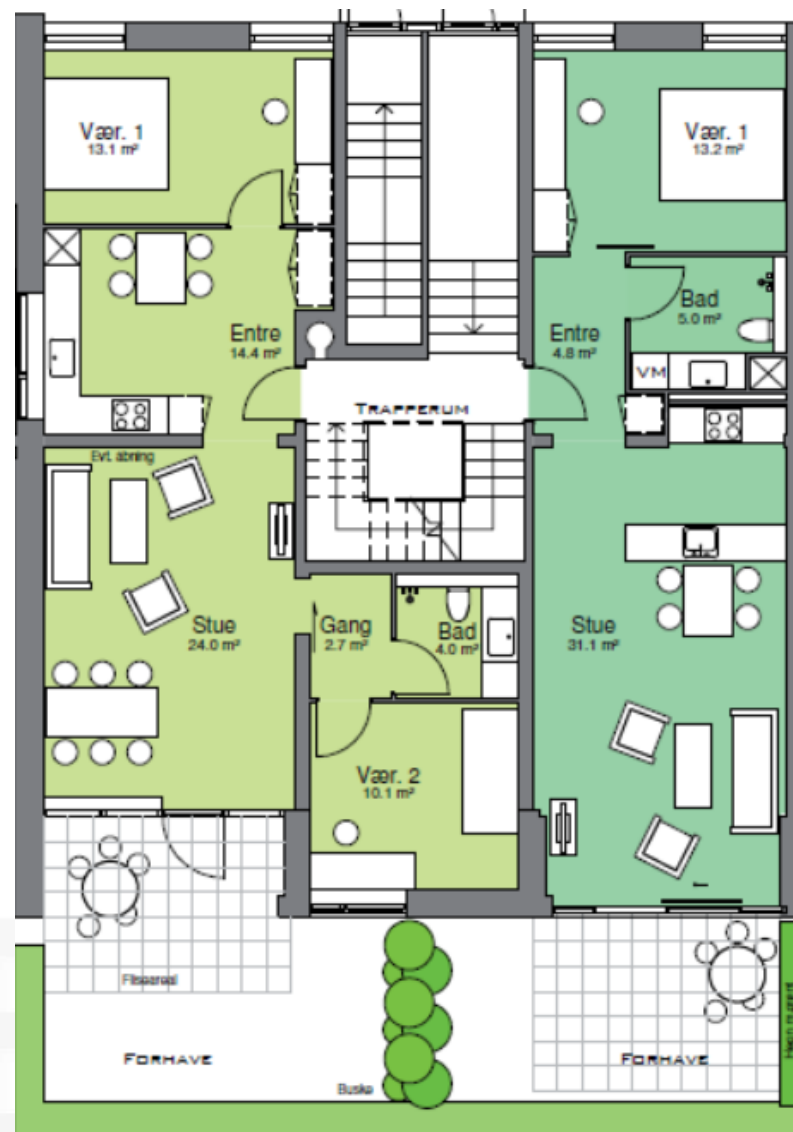
- Nyt rummeligt badeværelse med gulvvarme
- Forberedelse for vaskesøjle i badeværelse
- Nyt åbent køkken/afskærmet køkken nogen steder boligtype A.A og A.E) (eksempelvis blok A 1-2-3-5-6-8-9-11)
- Emfang
- Lydisolering vertikalt og horisontalt
- Ny entredør
- Nye trægulve og fodlister
- Nye indvendige døre
- Maling af vægge, træværk og lofter
- Nye elinstallationer
- Ny balanceret ventilation
- Delvis udskiftning af VVS-installationer
- Ny altan

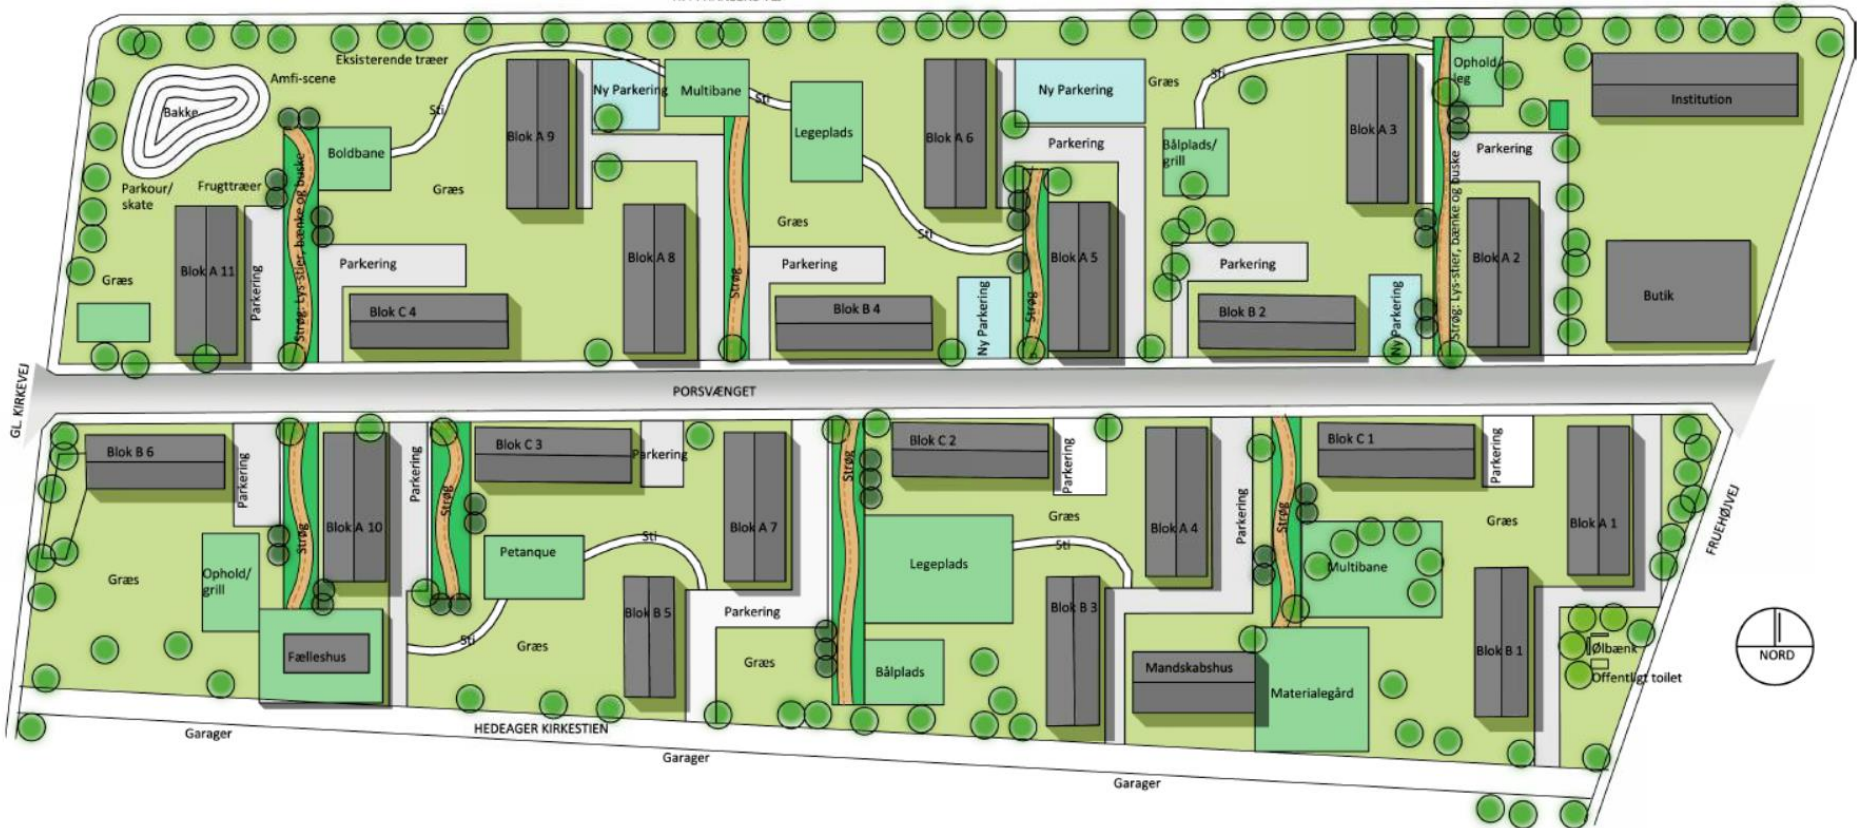
# Helhedsplanens indhold – Afd. 107 - Udearealerne

- Etablering af brede strøg på tværs af bebyggelsen
- Opholdsniche på strøgene med mindre træer og buske
- Nye stier/stisystemer (tilgængelighed)
- Bedre belysning (på stier og parkeringsarealer)

- Eksisterende buskbeplantning udtynnes
- Omkring fælleshuset udvides det eksisterende terrasseanlæg og der laves fælles grillplads
- Privathed & fællesskab – mulighed for skærmet ophold i det grønne

- I den nordlige del af området etableres en mindre bakke, amfi-scene samt parkuranlæg (bakken kan anvendes som kælkebakke, tribune for den lille scene mv.) især målrettet afdelingens teenagere/unge
